### 3 高圧ケーブルによる事故事例及び対策

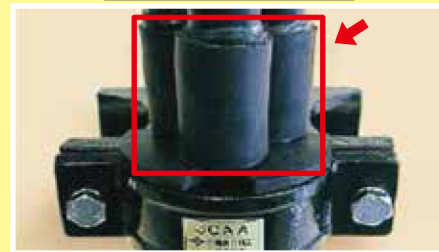
**熱収縮チューブ**

#### シュリンクバック現象

製造時に発生する、残留応力（収縮しようとする力）や環境の変化によってケーブルシースを収縮し、遮へい銅テープが破断することで、絶縁破壊や地絡事故が起こりやすくなる現象です。

対策 **対策品を使いませう！**
