主遮断装置における各種波及事故防止対策

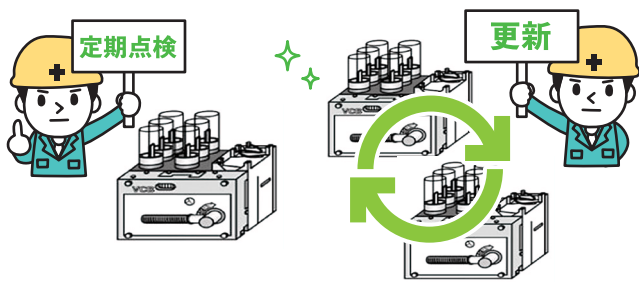
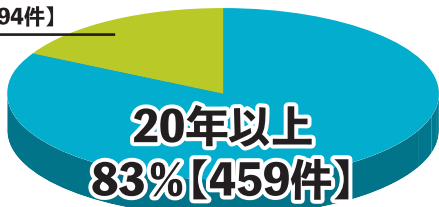
自然劣化で停電に至った機器の約83%が製造後20年以上経過しています。経年劣化や汚損物質の付着によって、劣化が進行し絶縁性能が低下すると、波及事故の原因となります。

20年未満
17%【94件】

2020~2024年度 (一財)中部電気保安協会データより

製造後20年を目安とした**計画的な更新、定期点検**での**メンテナンス**が効果的な対策です。

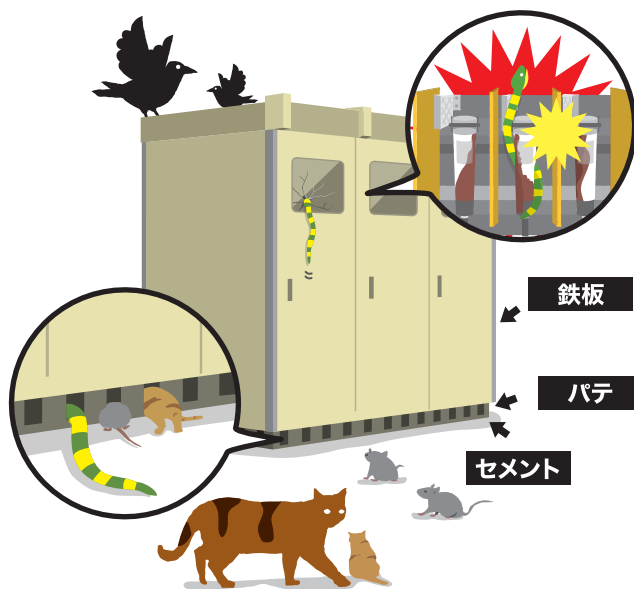
【小動物侵入】

受電設備の僅かな隙間から小動物が侵入し充電部に触れると波及事故の原因となります。

隙間を塞ぐことが効果的な対策です。
